高周波窓冷却水路の腐食

竹内保直、影山達也、齋藤芳男、坂井浩、佐藤皓、徳田登、内藤富士雄

高エネルギー加速器研究機構 〒305-0801 茨城県つくば市大穂 1-1

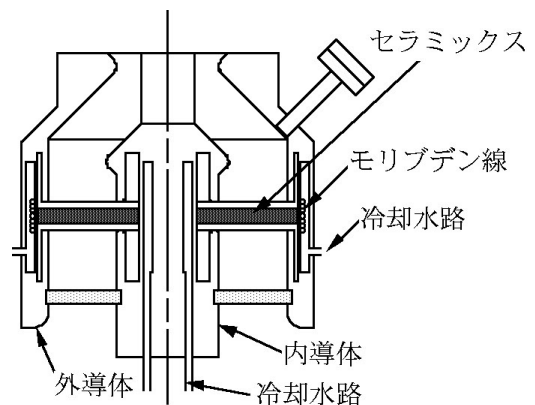
KEKB 加速器の ARES 空洞では、同軸平板型高周波窓を用いた入力結合器と結合空洞減衰器を用いている[1]。入力結合器の高周波窓の構造は、図 1 に示すように、アルミナセラミックス (厚さ 10mm、外径 166mm) に薄い銅 (厚さ約 1mm) の同軸管が金ロウで接合されている。金ロウ付は、約 900~1000°C の真空炉または水素雰囲気炉中で行われる。アルミナセラミックスと銅の熱膨張率の差により、ロウ接の際の温度上昇では、セラミックスと外導体のすき間は約 0.8mm 増加する。このため、何も対策しないとロウ切れを起こしてしまうことになる。そこで、この高周波窓のロウ接では、熱膨張率の小さいモリブデン線 (直径 1mm、約 10 ターン、熱膨張率 $5.1 \times 10^{-6}/K$) で外導体の外周を縛り、すき間管理を行っている。さらに、このモリブデン線は、次に行われる 2~3 回のロウ接工程の間も残され、接合の歩留まりを上げることに役立っている。また、内軸管の内側にも、少量のモリブデン材が用いられている。入力結合器 1 台には、最大 500kW (周波数 509MHz) の連続波高周波電力が透過する。このときの高周波窓付近での損失は、約 400~700W であり、安定な運転を行うためには、確実な冷却が必要不可欠である。このため、外軸管の外側と内軸管の内側に冷却水路が設けられ (図 1)、同軸管が変形しないように、冷却水の圧力は 3kg/cm^2 (ゲージ圧) 以下に制限されている。そして、この高周波窓では、水路内にロウ接時に使用したモリブデン材が残った構造となっている。結合空洞減衰器の高周波窓も、入力結合器と同様の構造で制作されている。このような同軸平板型高周波窓は、TRISTAN 加速器で使用されたクライストロンの出力窓や、超伝導加速空洞の入力結合器で 10 年以上使用された実績があり、ARES 空洞の高周波窓の構造と製造法は、これらの前例を参考に設計されている。

図 1: 同軸平板型高周波窓の構造。モリブデン線が冷却水路内に残っている。

このような腐食現象を起こさないための対策として、現在はブルークール S (5%) 水溶液の使用でしのいでいるが、一般的には次のような方法が考えられる。1) Mo に代わるロウ接合具 (腐食問題を起こさない物質) を見つけること。多段ロウ付で使用できる良い材料はないだろうか。2) Mo を使用するが、接液させない方法。(a) 空冷、伝導による間接冷却。(J-PARC の SDTL 入力結合器高周波窓の冷却は、本件の腐食現象の調査途中結果によって、水冷から伝導による間接冷却に設計変更された。平均高周波電力が小さい機器には容易な方法である。) (b) メッキやエポキシ樹脂等で Mo の表面を覆う。3) 銅用のインヒビター BTA の添加を試みる。4) 流速を下げた冷却水路の設計。5) 溶存酸素の除去。

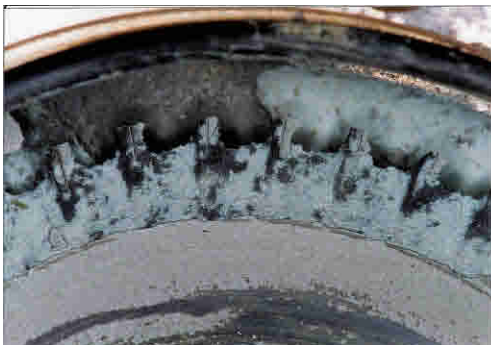
- ・2000年9月：後述の#10~#13号機のトラブルに合わせて、バルブ、ポンプを SUS 製に交換し、銅合金材質の部品をすべて SUS に置き換えた。このとき、バルブ (Bs)、ポンプインペラ (BC1) にえぐれや、減肉が確認された。#10~#13号機と比べると、減肉の量はかなり少ない。
 - ・2001年1月：後述の#10~#13号機のトラブルに合わせて、#1~#9のユニットクーラー冷却水を、ブルークール S (5%) 水溶液にもどして、現在に至る。
- (2) #10~#13号機の運転履歴
- ・1999年9月：純水をリザーバに入れて運転開始。
 - ・2000年2~6月：バルブ (Bs) に侵食されたようなエグレや、穴が発生した。ポンプインペラ (BC1) はかなりの部分が消失した (図2)。分析の結果インペラ部からの脱銅が確認された。
 - ・2000年9月：バルブ、ポンプを SUS 製に交換、銅合金材質の部品をすべて SUS に置き換えた。
 - ・2001年1月：1台のユニットクーラーシステム (#10号機) において、入力結合器および結合空洞減衰器のそれぞれの高周波窓冷却水路内で真空リークを伴う腐食現象が発生した (図3)。これ以降、#10~#13のユニットクーラー冷却水を、ブルークール S (5%) 水溶液に変更して、現在に至る。その後大きな問題は起きていない。

図2：エロージョン・コロージョンによりかなりの部分が消失したポンプインペラ (材質：BC1)。

これらの腐食現象は、ポンプインペラや、ユニットクーラーのバイパスバルブ、高周波窓の冷却水路で流れが曲げ

られる場所等に現れており、侵食されたような形状となっている。しかし、通常の水質では起こらない激しい減肉が発生しており、典型的なエロージョン・コロージョンと考えられる。

2000年2~6月の銅合金の腐食時の調査で、ポンプ内および銅チューブ配管内部全体に付着している白緑色の腐食生成物と見られる物質が認められた。ポンプ内面に付着した物質は、元素分析の結果、Mo、Cu、Sn、Pb、Zn等が検出された。粉末X線回折では、シャープな回折パターンは得られなかったが、 $\text{Cu}(\text{MoO}_4)_2(\text{OH})_2$ 、 PbO 、 PbMoO_4 のパターンにはほぼ一致した。

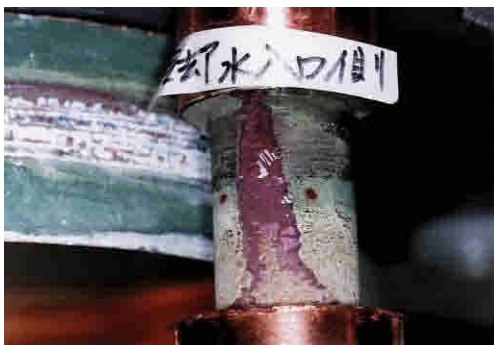
図3：入力結合器高周波窓の内導体冷却水路に起きたエロージョン・コロージョン。流れに沿った侵食跡が見られる (材質：無酸素銅)。

2001年1月に真空リークを起こした入力結合器の水路内にも白緑色の物質の付着が見られた。モリブデン線は1/2周毎に減肉して細くなり、所々で切れた状態であった。また、外径10mmの銅チューブ内に一部、孔食の発生が認められた。

腐食の再現実験の結果、Mo による大きな影響は、pH の低下 (pH4~4.5) と銅表面での析出物であることが分かった。銅表面は、溶存酸素があり、pH が低く、流速が大きいという実際の水路の条件では、その酸化膜が不安定となり、エロージョン・コロージョンの起こる可能性が高い [2][4]。このようなメカニズムが働いているとすると、ブルークール S (5%) 水溶液で改善された理由は、pH を 8 近くに上げたことで説明できる。一方、銅表面の析出物は、現在行っている化学分析で明確になると予想されるが、銅と反応してできた物質のように見える。したがって、この反応がエロージョン・コロージョンの原因となっている可

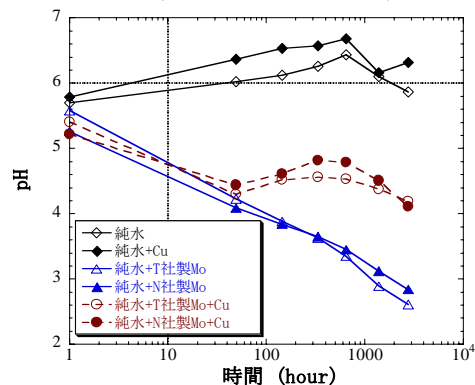
図4：純水、Mo、Cuのビーカー実験。Moの影響でpHが下がる。Cuがあると、pHは4~4.5に落ち着く。

図4に、純水を用いた場合のpHの変化を示す。3)の $\text{H}_2\text{O}+\text{Mo}$ の組み合わせでは、pHがすぐに減少し始め、約3000時間で、pH3以下の値に到達した。水の色は、1000時間を超える頃から薄い青色に変化し、その後、さらに濃い青色になった。4)の $\text{H}_2\text{O}+\text{Cu}+\text{Mo}$ の組み合わせでは、pHが減少するが、100時間後にはpH4~5でほぼ一定の値となった。300時間頃から銅表面に白緑色の小さな結晶が析出し始め、1000時間頃には銅の上側表面びっしりと析出物が付着した状態となった。このとき、水は無色であった。

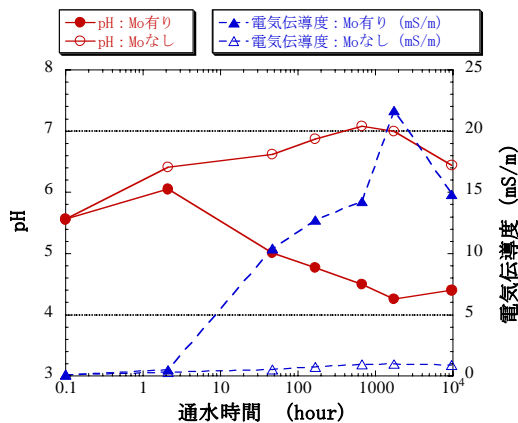
2 台のユニットクーラーを用い、1 台には 17m のモリブデン線を 1/2 インチ銅チューブ内に収め、10mm φ 銅チューブ (長さ 20m×2 系統) で接続し、純水をためて通水した。残り一台は銅チューブのみを使用して、Mo の有無による差を観察した。2001 年 11 月から約 1 年間通水して、冷却水の pH、電気伝導度、酸化還元電位 (ORP) の測定を行った。図 5 に pH と電気伝導度の測定結果を示す。Mo 有りの場合、pH はピーカー実験の場合と同じように、すぐに減少しはじめ、1000 時間後には pH4~4.5 の値で一定になっている。ORP は Mo の有無では大きな差がなく、10000 時間まで、200~300mV で大きな変化はなかった。Mo 有りの流路では、銅配管内面全体に白緑色の物質が付着していた。また、1m/sec 以上の流速がなかったためか、著しいエロージョン・コロージョンは認められなかった。モリブデン線の接触していた部分には、銅管内面に 0.3mm 程度の線跡を残した減肉が認められた。モリブデン線は細くなって所々が切斷していた。

図 5 : ユニットクーラーを用いた再現実験。Mo 有りの条件では、冷却水の pH が 4~4.5 に下がる。
