DRL サイクロトロン の 現 状

株式会社 第一ラジオアイソトープ研究所

概要

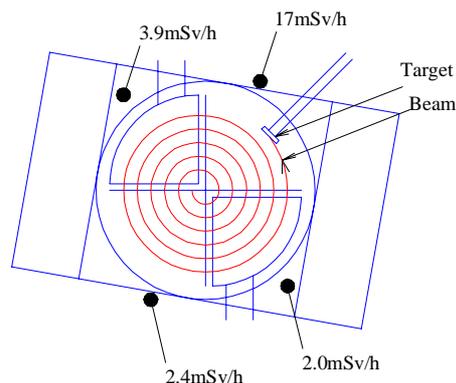
図1に MC-40 の本体表面線量の一例を示す。これは、照射終了から一週間後に測定したものである。図から、ターゲット前方付近の放射化が特に激しく、内部照射による影響が大きいことが分かる。

図1 : MC-40 本体の表面線量

MC-40 は、設置から 20 年近く経過していることと、内部照射による放射線損傷のために、多くのトラブルを経験している。まず、加速器にとって一番問題となり復旧まで時間が必要なトラブルに、真空リークがある。真空リークは、リーク箇所の特定制やメンテナンスのために、多くの被曝を伴う。これまで、ライナー周辺のリークのために3度のライナー交換を、また、RF Feed Through のリークのために年1回程度のメンテナンスを行っている。特に RF Feed Through のリーク頻度が高いが、これは Feed Through の構造が複雑で部品点数やシール箇所が多いことに原因がある。その中でも絶縁端子に接する O-ring は、真空シールと高周波に対する高圧絶縁耐性を求められ、さらに加速軌道に近く放射線レベルも高いために、かなり厳しい条件下にある。一旦リークが発生すると、真空が悪化し放電が起こり、O-ring が損傷してさらにリークが起こりやすくなるという悪循環に陥る。現在までに様々な材質を試しているが、特に有効なものは見つかっていない。また、放電は真空槽の外側でも起きており、少しでも湿度を下げて放電を防止する目的で、放電箇所を乾燥空気を吹きつけるといった対策も行っている。RF Feed Through の交換作業は、あら

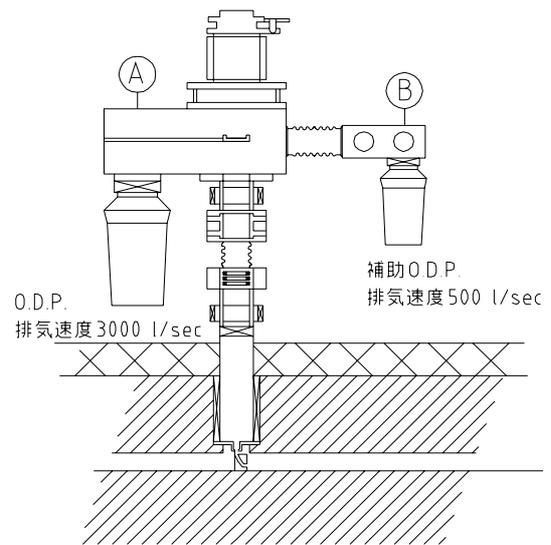
Cyclone30 の入射ラインを図 2 に示す。入射ラインには、イオン源電流を測定するためのファラデーカップ、ステアリング、単極の静電レンズ、バンチャー、ステアリング、ソレノイドレンズ、インフレクターがある。従来の真空システムは、イオン源チャンバーに排気速度 3000l/s の Oil Diffusion Pump (ODP) が一台あるのみで、入射ラインに真空ポンプはなかった。そこで、イオン源の下にもう一台真空ポンプを取り付けることとした。真空ポンプは、取り付け場所の制限、周辺での放電やメインコイルのもれ磁場等から排気速度 500l/s の ODP とした。

図 2 : Cyclone30 の入射ライン

真空ポンプを設置後、実際に動作させて、真空度を測定した。測定は図の A と B で行った。その結果、補助 ODP を使用することによって、A の真空度はほとんど変化がなかったが、B の真空度は補助ポンプを使用しないときのおよそ 1/2 程度まで改善がみられた。

次に、実際にビーム電流を測定した結果、補助 ODP を使用することによって、およそ 6% 程度、ビーム出力を向上させることができた。Cyclone30 では、加速槽での中性粒子数 (負水素イオンの電子が 1 個剥がれたもの) を測定しているが、この値は、補助 ODP を使用した場合と使用しなかった場合で、ほとんど変化がなかった。よって、ビーム出力の増加は入射ラインの真空度の良化によるものと考えられる。
