## 産総研電子加速器施設（２００３年）

### 概要

過去２年間に発生した主なトラブルを中心として産総研電子リニアック TELL の現状を報告する。電子銃の交換作業にともなうトラブルおよび高周波窓の破損による加速管への浸水事故により，２年間ともかなり長期間の運転休止を余儀なくされたが，ようやく回復に向かいつつある。TELL で得られる電子ビームを利用しておこなう研究については，極めて簡単に項目の紹介だけをおこなっている。

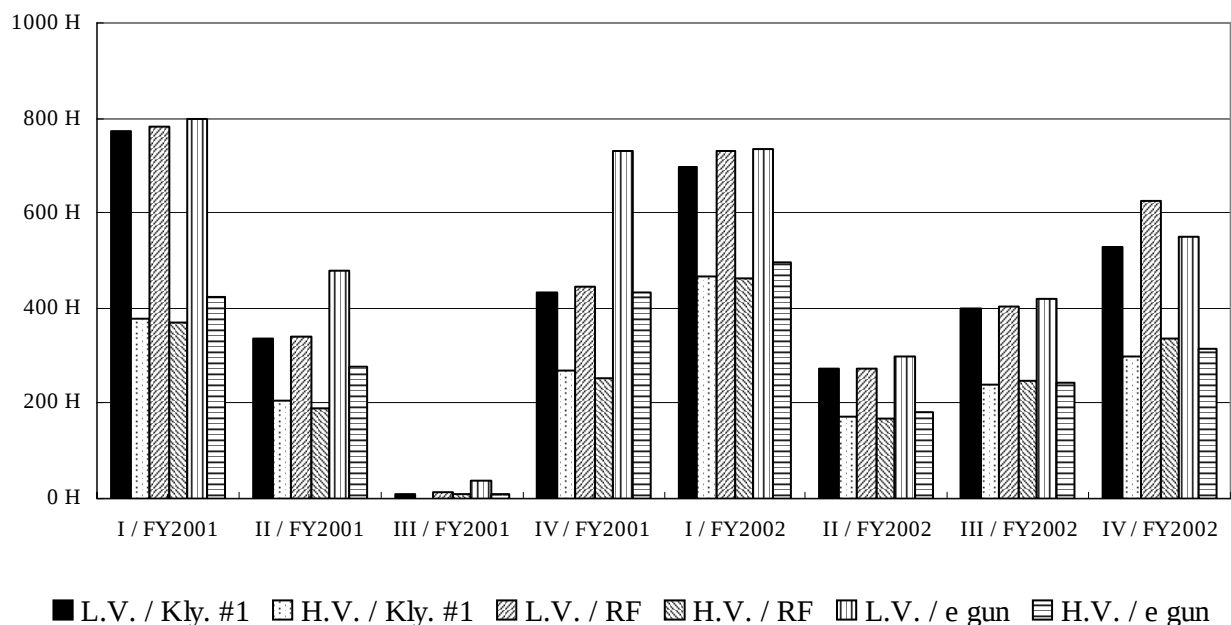
平成 13—14 年度（2001 年 4 月—2003 年 3 月）の 2 年間について，クライストロンモジュレーター，RF 電源，および電子銃電源の低圧・高圧の印加時間を四半期ごとに集計すると，図 1 のようになる。

図 1：平成 13 年度および 14 年度におけるクライストロン，RF 電源，および電子銃の稼働状況

図1で目立つことは、平成13年度第Ⅲ四半期には、どの電源もほとんど作動していないことで、これは、2001年8月初旬に電子銃が不具合となって、交換作業を余儀なくされたためである。
