SIサイリスタを用いたキッカー電源の開発と素子の放射線耐量

佐藤 皓^{A)}、中村 英滋^{A)}、村杉 茂^{A)}

概要

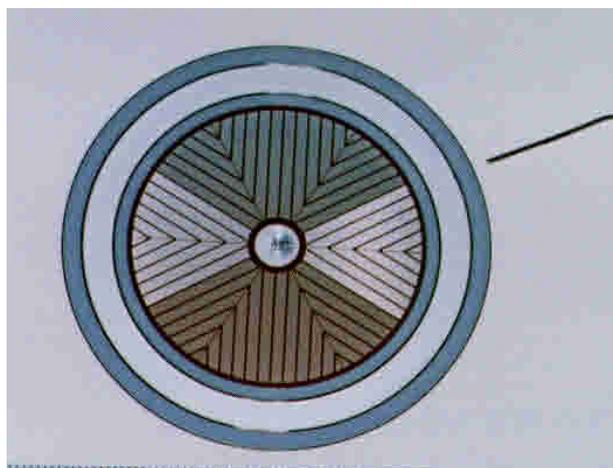
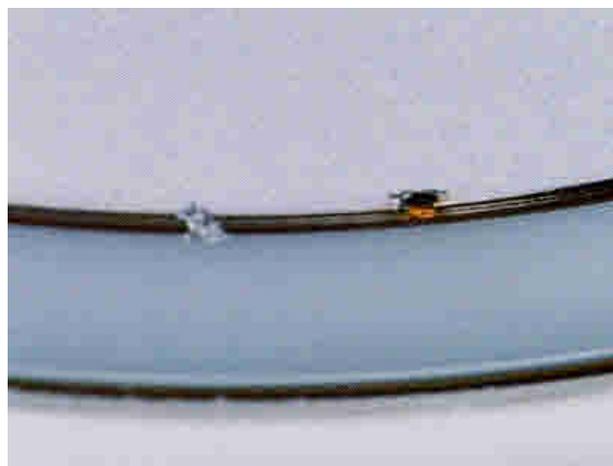
分解した素子の破壊様相を顕微鏡にて観察したところ、表 3 に示すように全ての素子でカソード面に局部的に炭化した破壊痕が見られた。主耐圧が劣化していることから、これらは主接合部（J2 接合：埋め込み p 層側）の破壊がカソード面に及んだものと推定される。

図 5 に試験 2 において破壊した素子の写真を示す。ピンポイントに破壊痕が生じていることが分かる。劣化素子の外観には破壊箇所が見られない素子もあることから、劣化は初め素子内部の接合部（空乏層）で局部的に起こり、その箇所に電流が集中して溶解破壊するとみられる。

素子は加速器内の放射線暴露環境下では 2 次粒子等の放射線が素子に入射することにより破壊することが分かった。放射線暴露による耐圧劣化は、前兆として漏れ電流が徐々に増加する現象ではなく、短時間内に発生する。SI サイリスタ素子を分解して調べたところ、最も電界強度の強い pn 接合部付近で局部的に溶解破壊している。

放射化による劣化というよりは、放射線が接合部に入射し発生したイオンが高圧印加の下で急速にプラズマ柱（電子と正孔の高密度集合体）が生成され素子破壊に至ると思われる。

図 5：上の写真のピンで示した先の結合部に見られる溶解破壊痕。下はその拡大写真。

実用機においては可能な限り被曝を避けるようにし、電流の瞬時増加あるいは電圧の瞬時降下等を監視し放射線入射による異常検出を行って電圧を切るなどのインターロックが必要と思われる。なお、素子そのものの長時間運転としては KEK-B の低エネルギーリングにおける使用実績がある[4]。S I 素子は加速器リング内に設置されているが電子加速器では 2 次粒子による放射線損傷も無く実用できることを示している。
